**BILLIGT KAN BLIVE DYRT**  
OM LETTE UNDERTAGE OG ÅBNE TAGDÆKNINGER

## ▶ LETTE UNDERTAGE OG ÅBNE TAGDÆKNINGER

## ▶ REGISTREREDE PROBLEMER

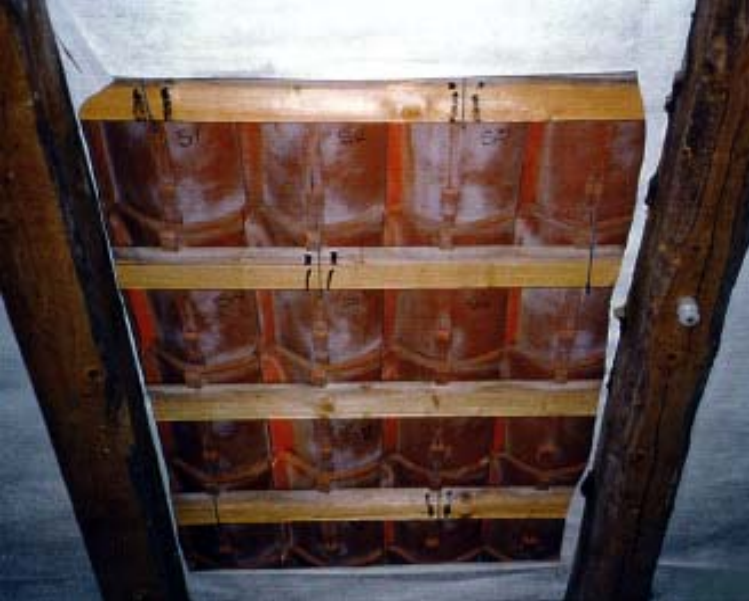
#### ◀ *Indvendig feltundersøgelse*

Som led i de særlige tageftersyn er der foretaget oplukning af undertag i udvalgte felter. Åbningen muliggør kontrol af tagbindernes placering og montering.

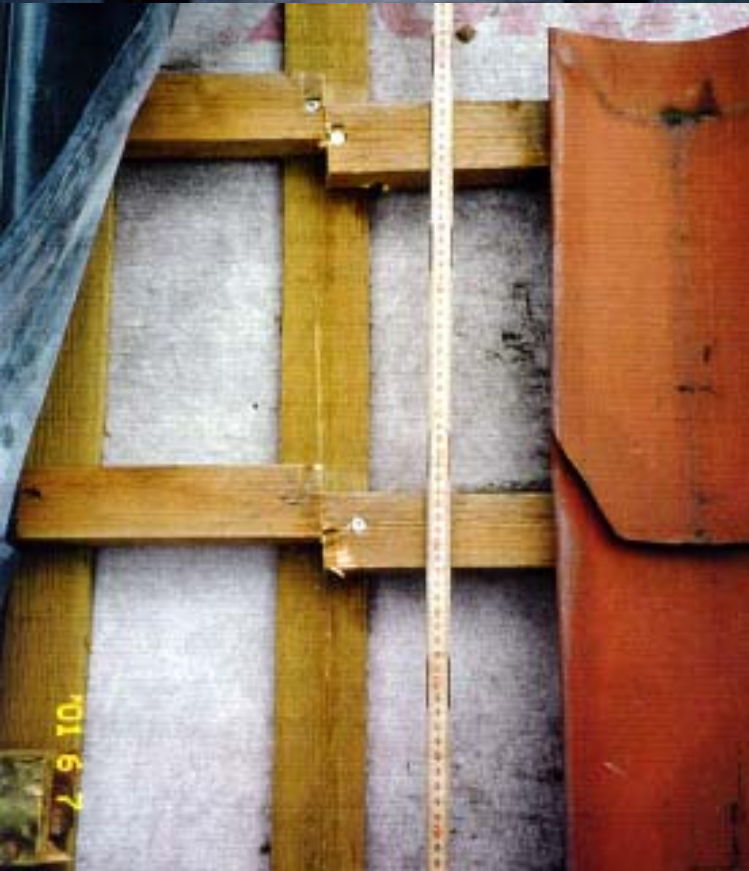
#### ▼ *Udvendig feltundersøgelse*

Tagsten og taglægter er nedtaget og prøveoplagt med korrekte lægteafstande. Billedet viser den opsummerede forskydning fra tagfod til kip mellem lægteafstande i oprindelig oplægning (venstre side i foto) og prøveoplægning (højre side i foto).

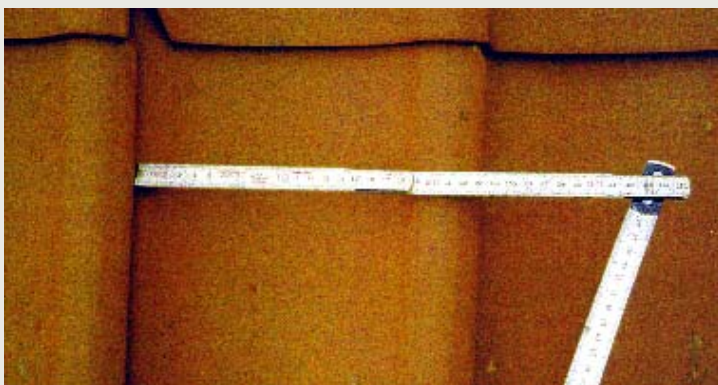
*For lille overlæg mellem tagsten* ►  
Dækbredde og dæklængde på tagsten afviger fra det korrekte. Tagstenene er "trukket", så overlægget er blevet for lille, og der er opstået åbninger. Medfører større vand- og vindbelastning af undertaget.

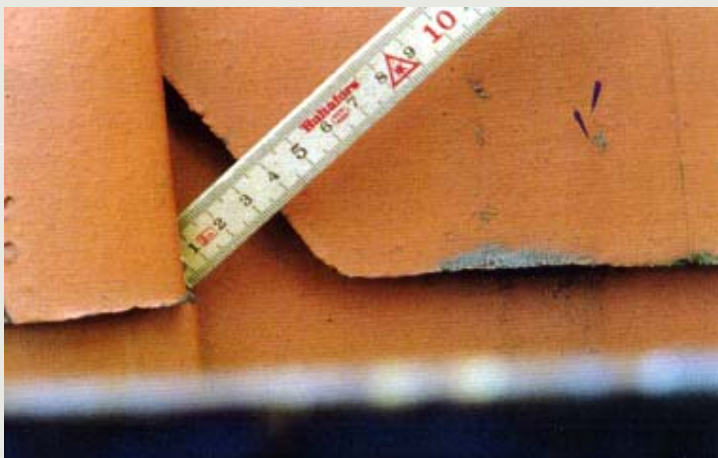
*For store åbninger ved skrå hjørner* ►  
Manglende tæthed i de skrå hjørner i krydssamlinger mellem fire tagsten. Tagstenene er ikke lagt med de korrekte overlæg i begge retninger. Medfører blandt andet skadelig ultraviolet lys, der nedbryder undertaget.

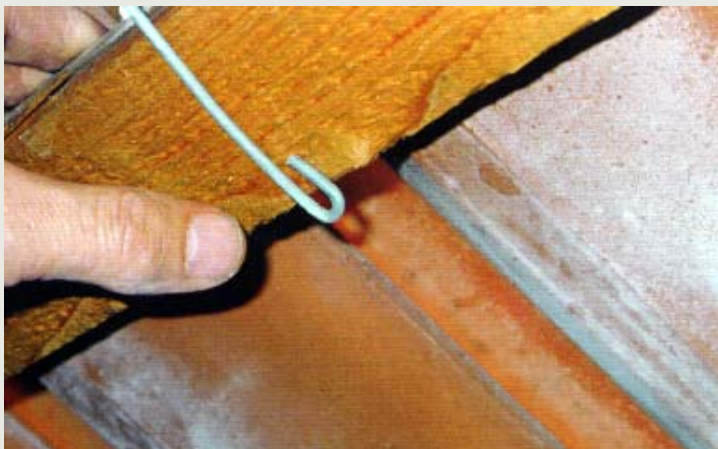
◀ *Ukorrekt montering af tagbindere*  
Ustabil tagdækning på grund af manglende tagbindere eller ukorrekt indbyrdes placering af tagbindere. Risiko for at tagsten kan suges af ved hård vindbelastning.

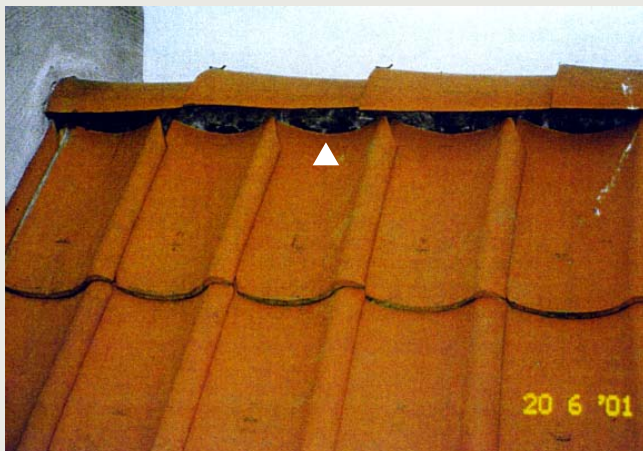
*Manglende afdækning ved tagrygning* ►  
Ukorrekt fastgørelse af rygningsten og manglende afdækning, der udsætter undertaget for ultraviolet lys.

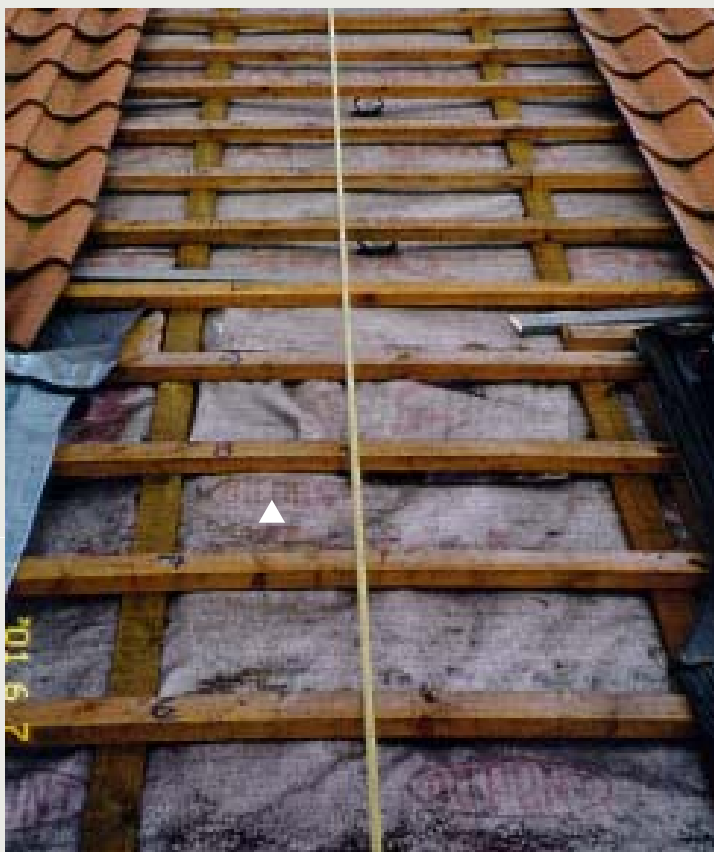
*Isolering presser undertaget op* ►

På grund af for lille indbygningshøjde presser isoleringen undertaget op mellem taglæggerne, så regnvand på undertaget ikke kan passere frit til tagrender. Regnvandet ledes i stedet ud til siden til samlinger over spær, hvor det kan trænge ind i konstruktionen.

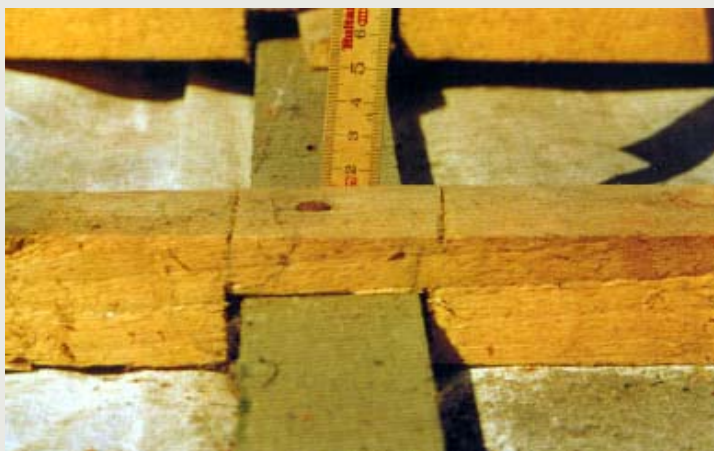
*Fejl i underlag for taglægger* ►

Taglægger er svækkede, fordi de er kæmmet ned over afstandslist. Der er risiko for kollaps.

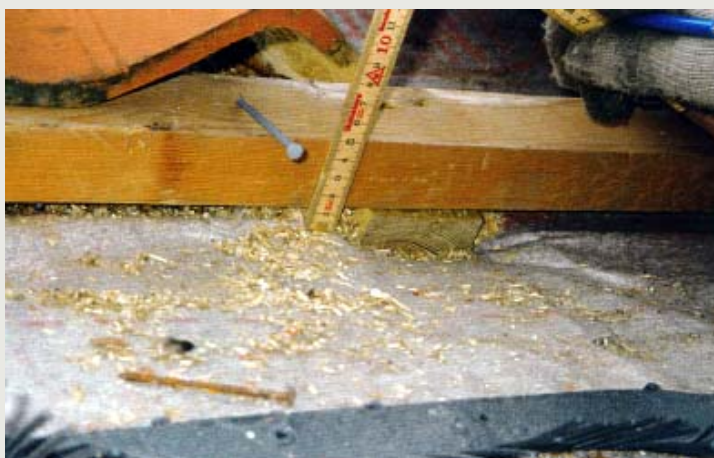
*For lille afstandsliste ved tagfod* ►

Krydsfinér ved tagfod er udformet så afstandslisten kun er 12 mm høj. Der er risiko for, at blade og gammelt byggeaffald blokerer den frie højde, så vand ikke kan ledes til tagrenden.

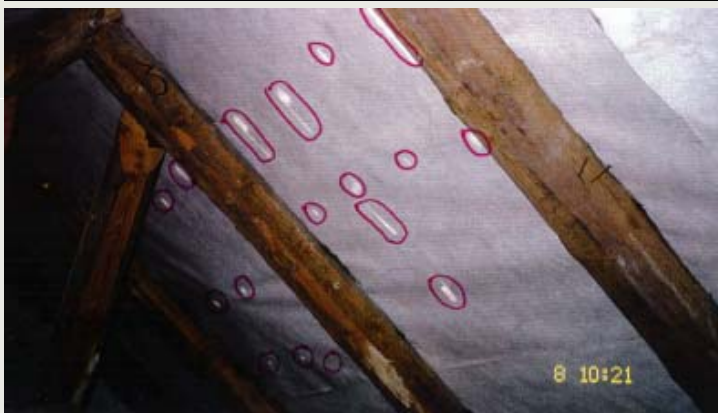
*Lysindfald på undertag* ►  
Sollyset ses som lyspletter på undertaget. Sollysets ultraviolette stråler medfører nedbrydning af undertaget på længere sigt.

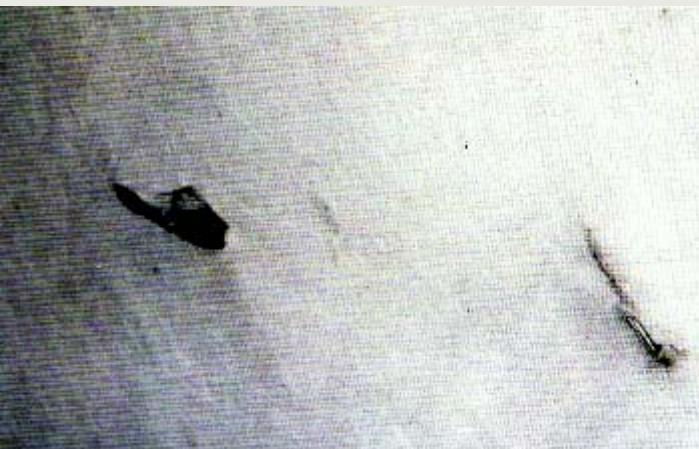
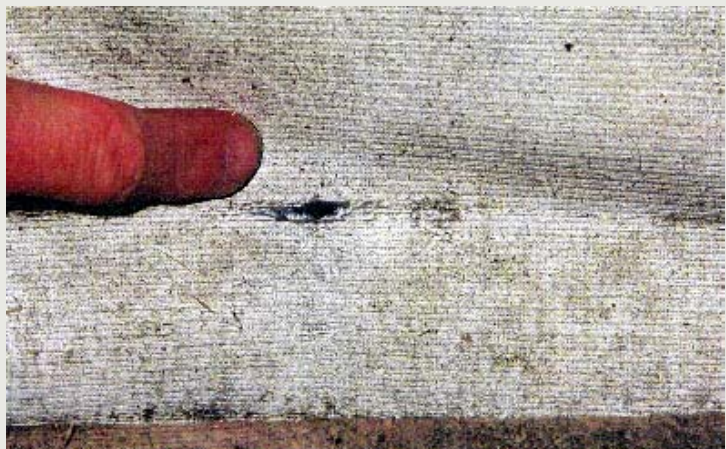
▲ ▲  
*Huller fra tagbindere og taglægter*  
Huller i let undertag, som ikke kan tåle at "blafre" mod tagbindere og taglægter.

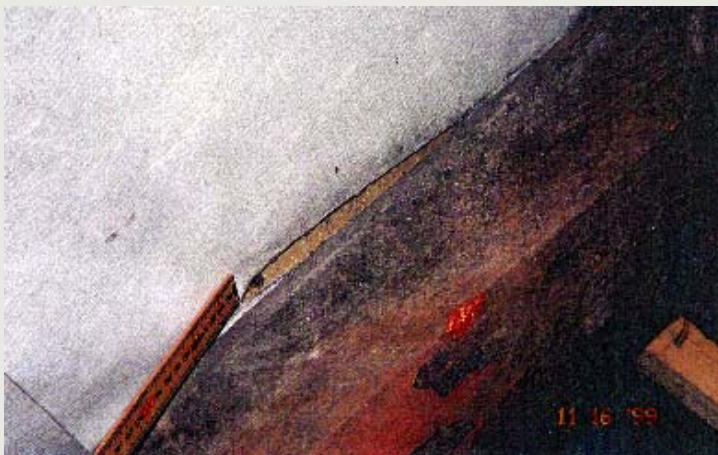
*Rivninger i undertag* ►  
Rivninger i undertag over spær på grund af manglende robusthed i produktet.

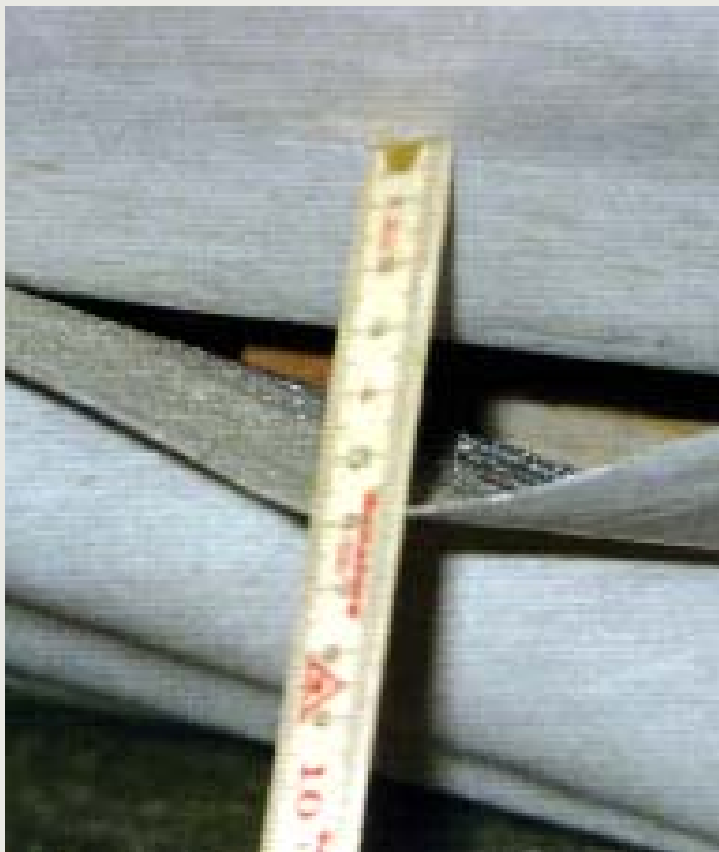
◀ **Åbninger mellem undertagsbaner**  
 Åbninger mellem undertagsbaner, oplagt på tværs af spær, på grund af uens „opstramning”. Spærafstande over 100 cm egner sig ikke til undertage af lette banevarer og kræver derfor mellemspær. Undertaget er utæt og opfylder ikke sin funktion.

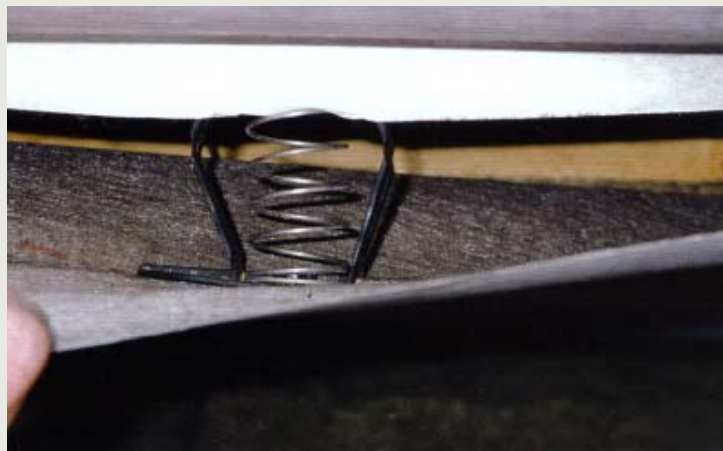
**Ukorrekt opstramning** ▶  
 Undertagsstrammere (blafresikring) åbner overlægget mellem banerne. Undertagsstrammerne kan også kæntre og ”skære” i undertaget. Der er risiko for rivninger og huller i ikke robuste undertagstyper.

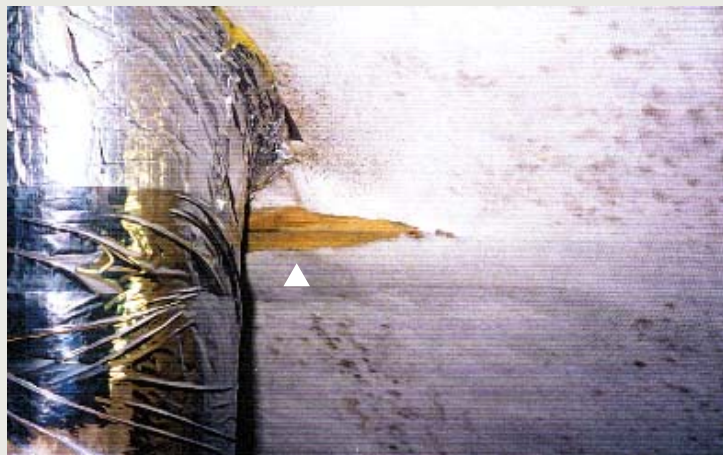
**Utæt installationsgennemføring** ▶  
 Undertaget er utæt på grund af ukorrekt installationsgennemføring. Der mangler fast underlag af f.eks. krydsfiner.

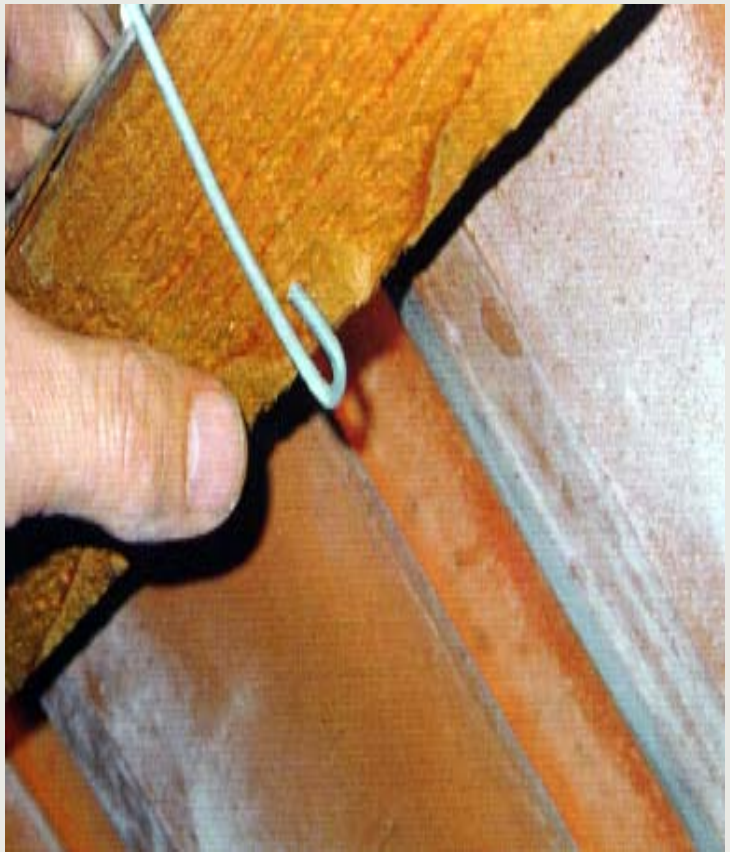
*Forkert udformning af skotrende* ►  
Skotrenden er ikke forsænket i plan med overside af spær, jf. Tegl 36 og BYG ERFA 971124-25. Regnvand på undertaget kan ikke afledes til skotrenden og tagrenden.

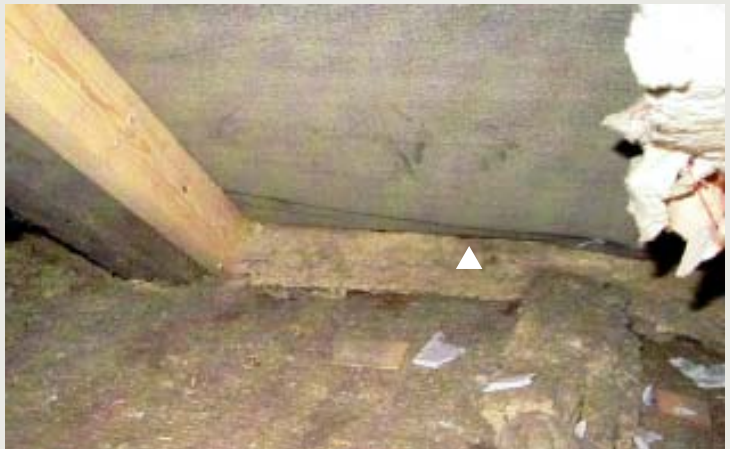
*For lille indbygningshøjde* ►  
For lille påføring på spær. Der er ikke plads til isolering, der derfor presser op mod undertaget (diffusionstæt) og derved spærrer for ventilering af skråtaget.

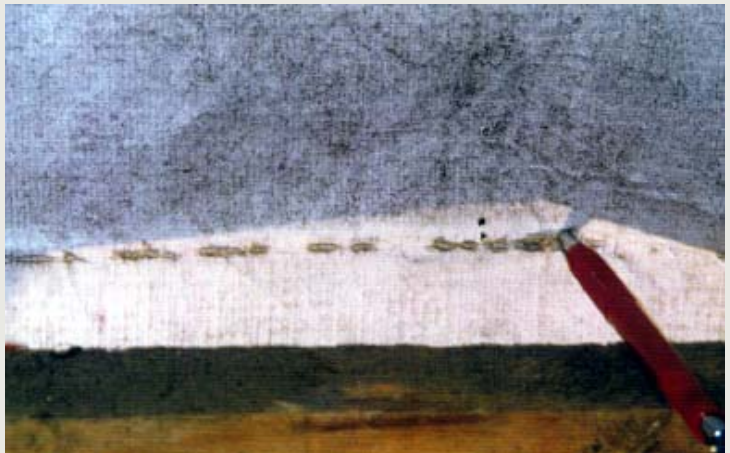
*Manglende ventilation* ►  
Vandret isolering presser mod undertaget (diffusionstæt) og spærrer for ventilering af skråtaget.

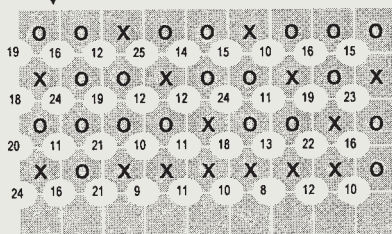
### Undersøgelsessted nr. 2

9 ud af 27 sten var bundet, svarende til hver 3.  
Der var ingen system i bindingen.  
Gennemsnitlig lægteafstand 32,5 cm

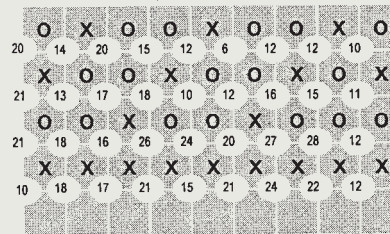
### Undersøgelsessted nr. 3

Fra tagsten nr. 33 til nr. 41.  
5 nederste rækker.  
7 ud af 9 sten bundet i næstnederste række  
8 ud af 27 sten var bundet i de overliggende  
3 rækker. Binding i de 3 øverste rækker er  
næsten udført i henhold til Murerfagets  
byggeblade 36.  
Gennemsnitlig lægteafstand: 33,5 cm.
