**BILLIGT KAN BLIVE DYRT**  
OM LETTE UNDERTAGE OG ÅBNE TAGDÆKNINGER

## ▶ LETTE UNDERTAGE OG ÅBNE TAGDÆKNINGER

## ▶ REGISTREREDE PROBLEMER

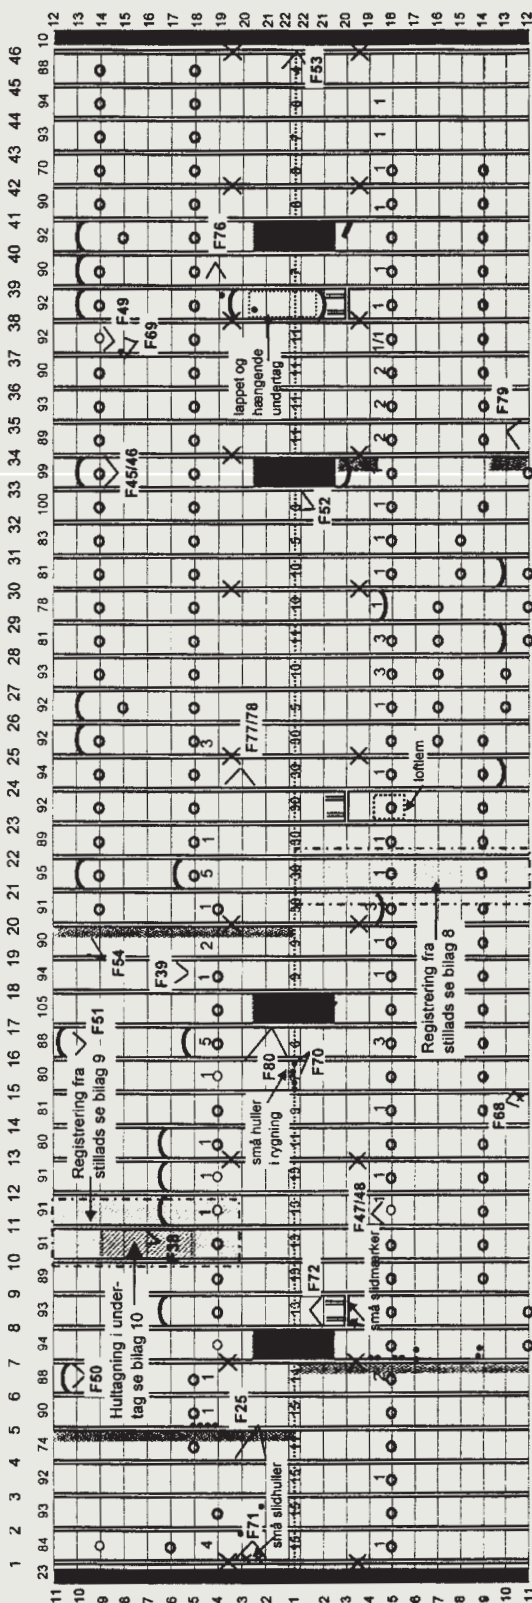
Oversigtsregistrering af tagflade i spidsloft

**Spærplan blok 4 - ikke i mål**

- O Undertagsstrammer.
- o Undertagsstrammer med defekt.
- Hul efter søm
- x Hul i undertag, mekanisk skade
- Lap

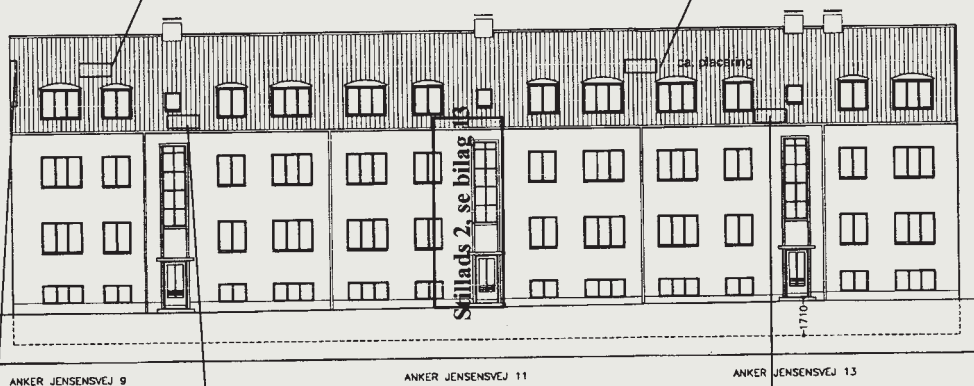
### Undersøgelsessted nr. 2

9 ud af 27 sten var bundet, svarende til hver 3.  
Der var ingen system i bindingen.  
Gennemsnitlig lægteafstand 32,5 cm

Gavl sydøst  
fra sten 8 til 15.

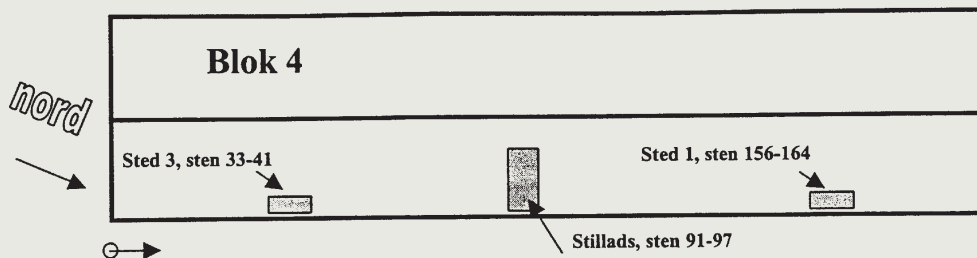
## Registrering af tagbinder og hjørneåbninger

Fra tagsten nr. 156 til nr. 164.  
5 nederste rækker.  
Alle sten er bundet i næstnederste række  
9 ud af 27 sten var bundet i de overliggende  
3 rækker, svarende til hver 3.  
Binding er dog ikke som beskrevet.  
Gennemsnitlig lægteafstand ved lægte  
3-8 er 33,7 cm, lokalt 34,5 cm.

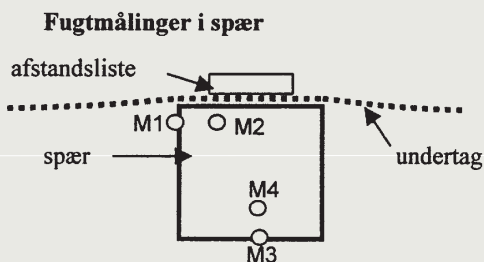
Hvert sted er der foretaget 4 fugtmålinger. Resultat af fugtmålinger er indsat som herunder.

Hvert sted er foretaget 4 målinger som vist.  
M1 og M3 i overfladen og M2 og M4 i  
25-30 mm dybde.

Træværk ved målepunkter med rødt og \* vurderes at være angrebet af overfladeråd.  
Angrebet vurderes at stamme fra perioden med skumunderstrøget tegltag.
